Une peinture murale médiévale à l'église paroissiale de Hamm

INAUGURATION

LE PROJET DE RESTAURATION

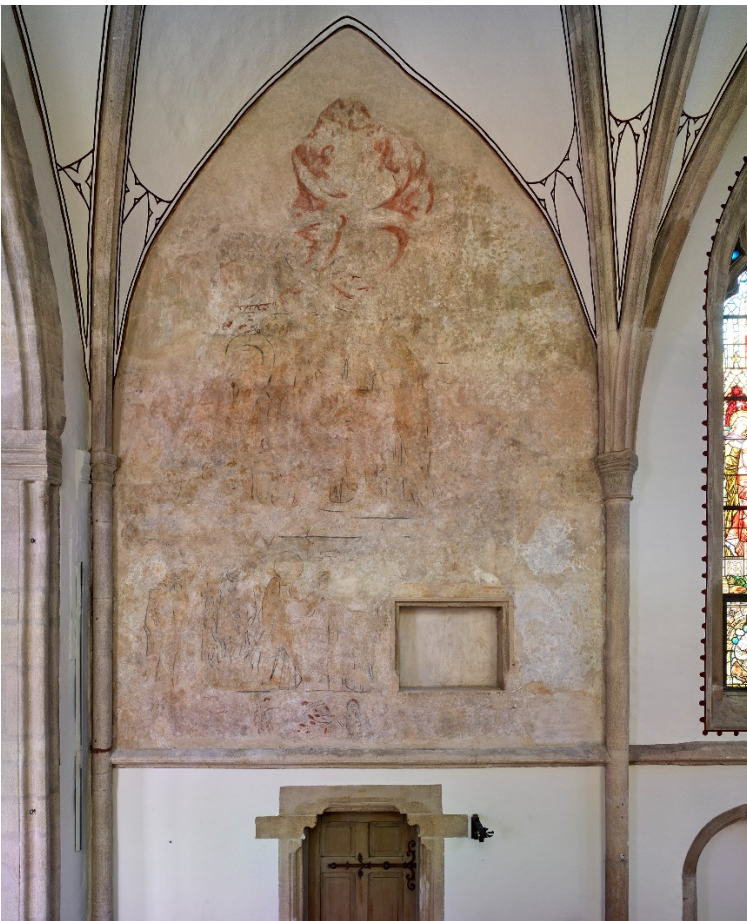
La peinture murale après restauration, photo : C. Weber, 2020

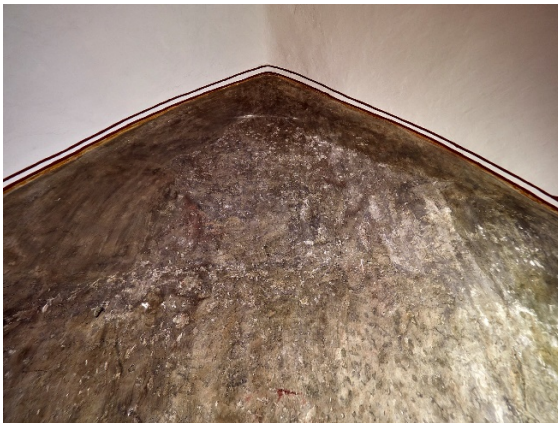
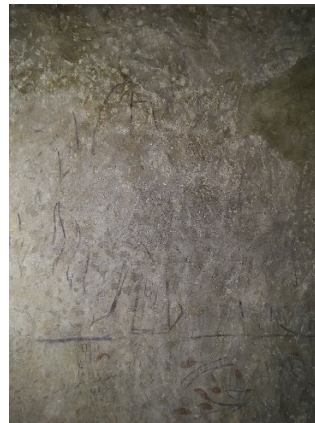
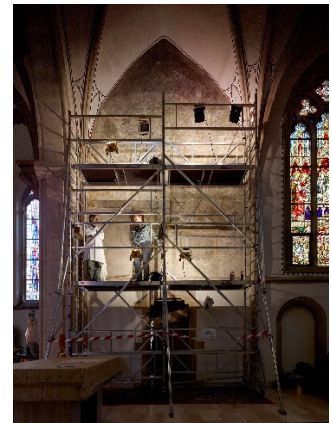
Cependant, plus de cinquante ans après leur découverte et leur restauration par Goergen, la fresque est devenue à nouveau presque invisible sous une épaisse couche de saleté. Certaines parties sont mêmes attaquées par des champignons et des algues. Une remise en peinture de l'intérieur de l'église en 2018 fait ressortir l'aspect fortement dégradé de la peinture médiévale. La Ville de Luxembourg, soutenue par le Service des Sites et Monuments nationaux, décide alors de procéder à une nouvelle restauration. La société ASECREM, spécialisée dans la restauration du patrimoine, est chargée de l'étude préliminaire et ensuite des travaux de restauration, menés entre 2019 et 2020.

Partie supérieure et détail du registre milieu avant la restauration ; travaux en novembre 2019, photos : C. Weber

La restauration commence par le nettoyage de la surface à l'aide de gommages spéciales, puis par l'application de compresses d'eau déminéralisée et de bicarbonate de sodium. Suit un rinçage à l'éponge douce. Une solution acrylique est appliquée pour fixer les couches picturales. La consolidation du support de la peinture s'effectue par des injections qui permettent de combler les poches d'air. Un badigeon de chaux coloré harmonise ensuite les fonds et fait disparaître les traces de réparation et de rebouchage. Finalement, les plages colorées observées ont été restaurées ponctuellement par glacis d'aquarelle. Le parti-pris de la restauration a donc été de rendre à nouveau visible ce qui subsistait encore et non pas de reconstituer ce qui avait définitivement disparu. Cette restauration assurera la conservation à long terme d'une des plus anciennes œuvres d'art de la ville.

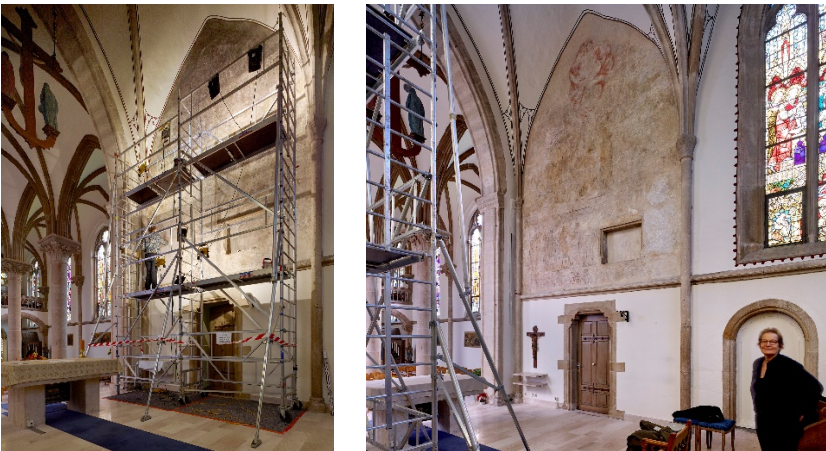
Les travaux en cours et la fin de la restauration, photos : C. Weber
